**RAPPORT D'ENQUÊTE SUR UN ACCIDENT MARITIME**  
**M99C0016**

**TALONNAGE**

**DU NAVIRE À PASSAGERS « CANADIAN EMPRESS »**  
**SUR LE LAC SAINT-LOUIS (QUÉBEC)**  
**LE 13 MAI 1999**

Rapport numéro M99C0016

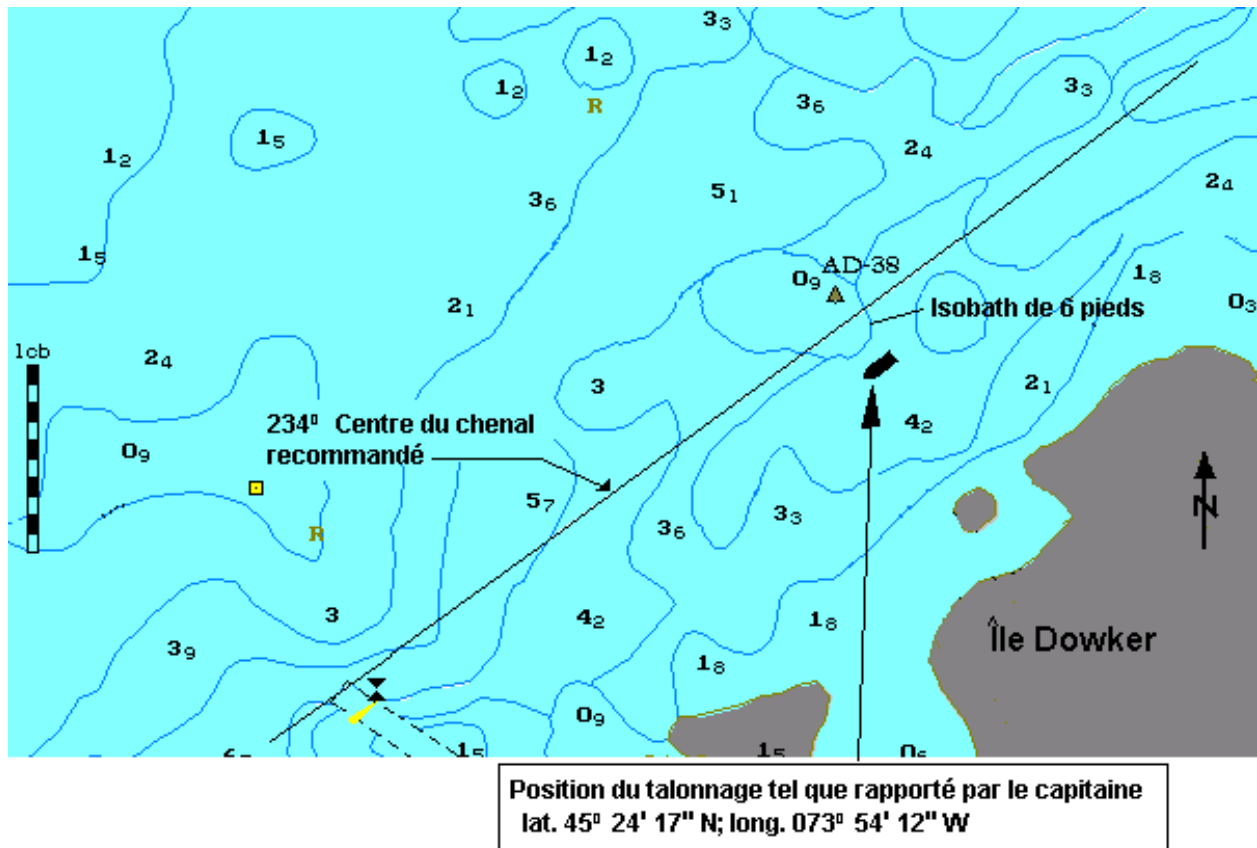
Figure 1

Le capitaine et le lieutenant ont souvent navigué dans ces eaux, mais jamais quand le niveau d'eau était aussi bas. Les distances préétablies que le capitaine a correctement utilisées par le passé pour négocier le chenal Lynch et passer la bouée AD-38 amènent le navire à croiser le bout d'une ligne bathymétrique qui chevauche le centre du chenal recommandé à 1,83 m (6 pi) de profondeur, comme on peut le voir sur les figures 1 et 2. Par le passé, alors que le niveau de l'eau se maintenait constamment de 0,9 à 1,2 m (3 à 4 pi) au-dessus du zéro des cartes, il n'y avait pas de problème. Mais cette fois, comme le niveau de l'eau n'était qu'à 0,28 m (11 po) au-dessus du zéro des cartes, la route prévue a amené le navire au voisinage de petits hauts-fonds qui se trouvent à moins de 2,10 m (6,9 pi) de profondeur.

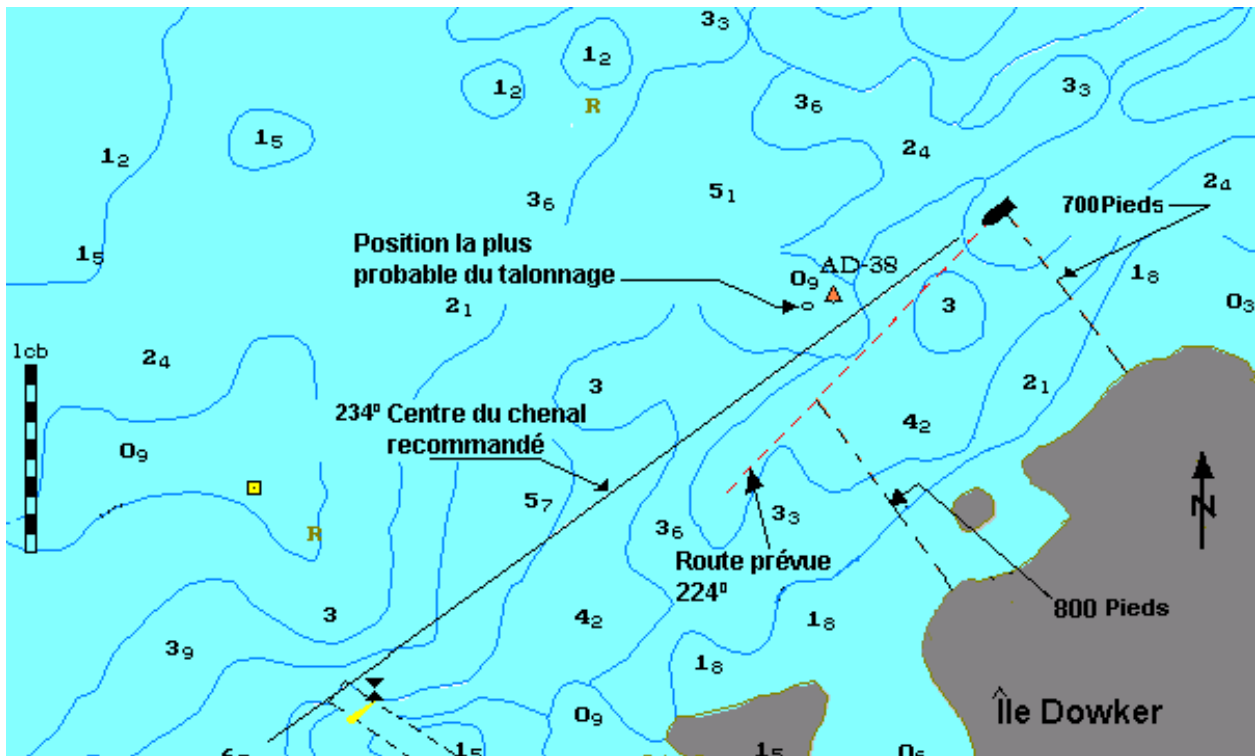
Figure 2

Une fois le navire rendu à la distance préétablie de 213 m (700 pi) par le travers de la première pointe, le personnel de navigation aurait dû suivre un cap orienté au 224 degrés vrai pour croiser la deuxième pointe à la distance préétablie de 244 m (800 pi) (voir la figure 2). Le personnel de navigation n'a pas mis un bon plan de traversée à exécution et le point n'était pas porté sur la carte régulièrement pour surveiller la progression du navire. Il a été établi que le navire naviguait au DGPS et qu'il suivait un cap orienté au 233 degrés (selon le DGPS), soit un cap orienté presque au 234 degrés vrai qui lui aurait fait suivre le centre du chenal recommandé, ce qui laisse supposer que le navire était effectivement plus au nord-ouest que la position « approximative » mentionnée par le capitaine.

La ligne bathymétrique à 1,83 m (6 pi) de profondeur ci-dessus mentionnée se trouve à peine à 30 m (100 pi) au nord-ouest de la position « approximative » donnée par le capitaine. Le seul sondage individuel qui a été fait sur cette ligne bathymétrique indique une profondeur de 0,91 m (3 pi) à 61 m (200 pi) au nord-ouest du centre du chenal recommandé. On ne connaît pas précisément toutes les profondeurs qui prévalent ailleurs sur la ligne bathymétrique mais on sait que le fond est à moins de 1,83 m (6 pi) au-dessus du zéro des cartes. On sait qu'au moment de l'incident le « CANADIAN EMPRESS » avait un tirant d'eau arrière de 1,6 m (5 pi 3 po) et que les radiateurs de cale faisaient saillie d'environ 0,05 m (2 po) sur la coque.

Étant donné que les radiateurs de cale endommagés étaient couverts d'une substance argilacée et qu'un passager a remarqué que l'eau était brouillée derrière le « CANADIAN EMPRESS » après qu'un grondement sourd se soit fait entendre par tout le navire, il est permis de conclure que le navire a talonné. Le Service hydrographique du Canada (SHC) a subséquemment fait des sondages dans les environs de l'endroit où le talonnage se serait produit mais aucune anomalie de profondeur n'a été relevée. Selon toute vraisemblance, comme le montre la figure 2, le navire se trouvait en fait de 61 à 76 m (200 à 250 pi) au nord-ouest de la position « approximative » rapportée et donc à l'intérieur des limites de la ligne bathymétrique à 1,83 m (6 pi) de profondeur quand il a talonné.

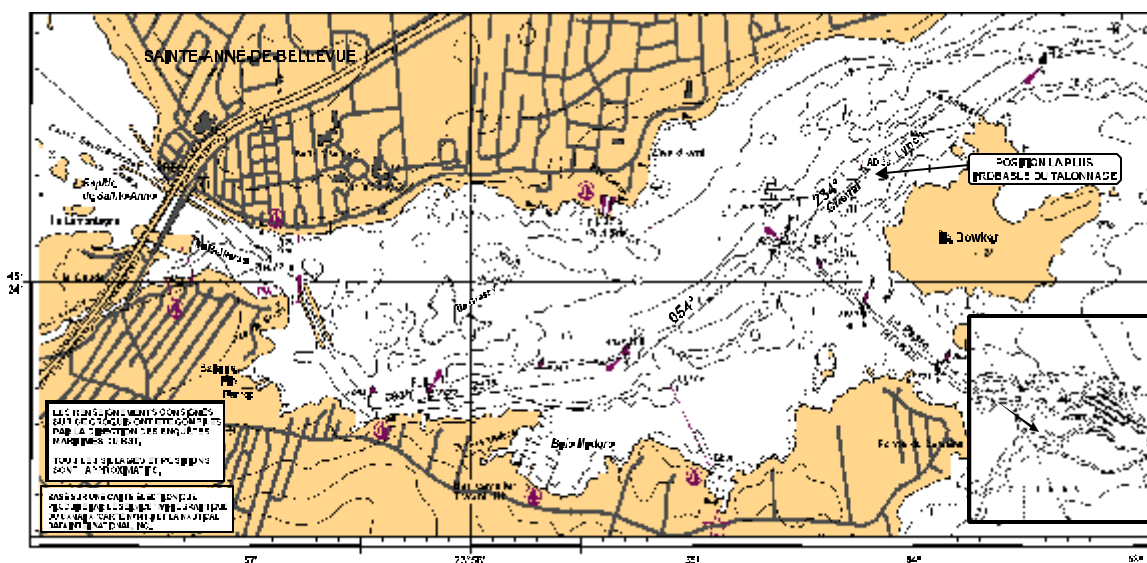
# Annexe A - Croquis des lieux de l'événement

Vers 8 h 49, le capitaine se dit satisfait de la position du navire parce qu'il se trouve, comme prévu, à 213 m (700 pi) en travers d'une petite pointe de terre sans nom du côté nord-ouest de l'île Dowker. Cette position place le navire au centre du chenal de navigation recommandé et le capitaine se prépare maintenant à venir à 244 m (800 pi) par le travers de la prochaine pointe de terre de l'île Dowker. Avant 1996, le centre du chenal recommandé était indiqué par les feux d'alignement de la pointe Madore, mais ces feux ont été enlevés depuis. Le capitaine et le lieutenant ont maintes fois navigué sur le fleuve dans cette zone au fil des ans, avant l'enlèvement des feux d'alignement de la pointe Madore et depuis. (Voir l'annexe A.)

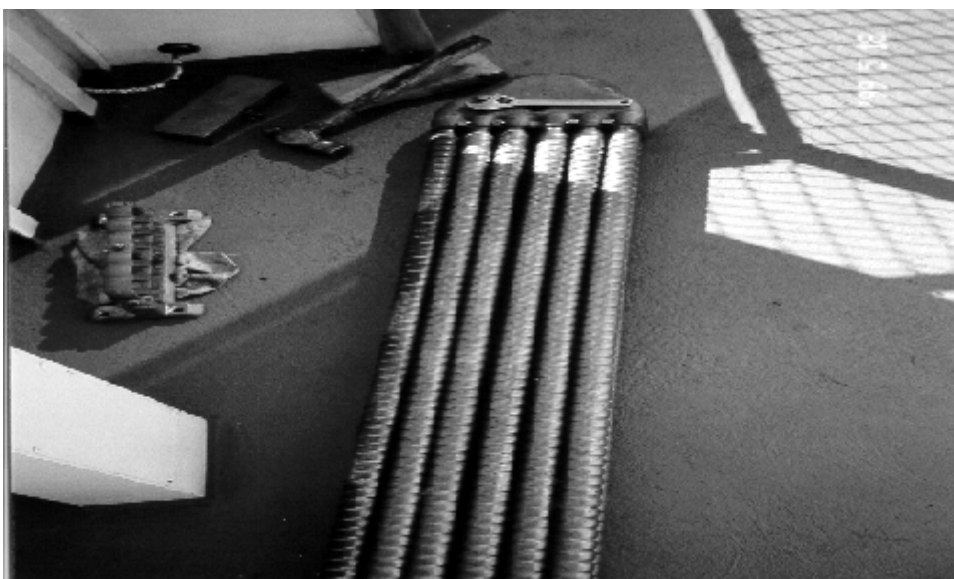
L'inspection sous-marine confirme que les radiateurs de cale du côté tribord sont endommagés. Les plongeurs enlèvent les tubes de refroidissement endommagés et l'on découvre que ces derniers sont couverts d'une substance argilacée. On prend alors des mesures de dérivation dans la salle des machines pour refroidir les machines tribord à l'aide

9. Les radiateurs de cale endommagés étaient couverts d'une substance argilacée quand ils ont été retirés de la coque du navire.
10. Les deux radiateurs de cale tribord ont été si endommagés lors du talonnage qu'ils n'étaient pas réparables.

Nouveau radiateur de cale
